Complicatie na Elektrochirurgie

Een vrouwelijke patiënte, 45 jaar, een roker, werd verwezen door haar eigen tandarts. De reden van deze verwijzing was een consult en behandeling van blootliggend bot dat was ontstaan na een gingivectomie tussen de 26 en de 27. Uit de historie bleek dat er drie maanden eerder een gingivectomie door middel van een elektrotroom was uitgevoerd ten behoeve van een diepe mesiale restauratie in de 27.

Suraya Menke en Fridus van der Weijden

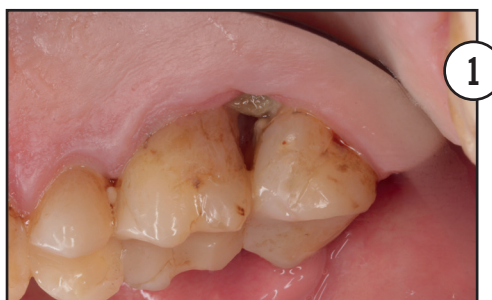
Tijdens het intra-oraal onderzoek werd een uitgebreid gerestaureerde dentitie geconstateerd en onvoldoende mondhygiëne. Het klinisch beeld bij de 26 en de 27 palatinaal (afbeelding 1) werd gekenmerkt door diepe restauraties, blootliggende tandhalzen, afwezigheid van een papil en blootliggend bot interdentaal 26-27. Over het algemeen werden pockets gemeten tussen de 4-5mm met een bloedingspercentage van bijna 100%. Uit de koude test bleek dat de 26 en de 27 positief reageerden. Deze elementen waren verder niet mobiel. Op de peri-apicale röntgenfoto van de 26 en de 27 (afbeelding 2) werd interdentaal een radiolucentie geconstateerd. Deze leek niet tot aan de apex te reiken. De diagnose was een botsekwester als gevolg van botnecrose na het gebruik van een elektrotroom. De exacte architectuur van het sekwester was vooralsnog onduidelijk.

Afbeelding 1. Het klinisch beeld bij de intake.

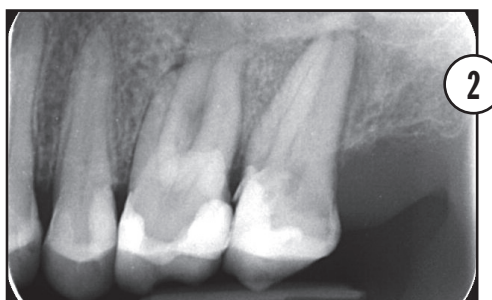
Afbeelding 2. Het röntgenologisch beeld bij de intake.

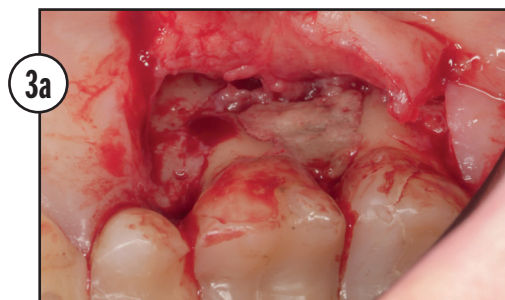
Afbeelding 3a. Visualisatie van het botsekwester tussen de 26 en de 27.

De behandeling bestond uit chirurgische verwijdering van het botsekwester tussen de 26 en de 27 door middel van een parodontale flap. Na het toedienen van lokale infiltratie anesthesie, werden zowel palatinaal als buccal intra-sulculaire incisies bij de 26 en de 27 gemaakt met ontspanningsincisies mesio en disto palatinaal. Na elevatie van een 'full thickness flap', werd eerst granulatieweefsel verwijderd. Het botsekwester kwam hierna goed in beeld; reikend van buccal tussen de 26 en de 27, interdentiaal 26-27 tot in de furcatieingen door naar palatinaal. Er was een duidelijke foetor merkbaar en de kleur van het sekwester was grijsachtig (afbeelding 3a). Dit klinisch beeld bevestigde niet-vitaal bot, gekarakteriseerd door de afwezigheid van vasularisatie, oftewel bot necrose. Met een rood hoekstuk en diamantboren

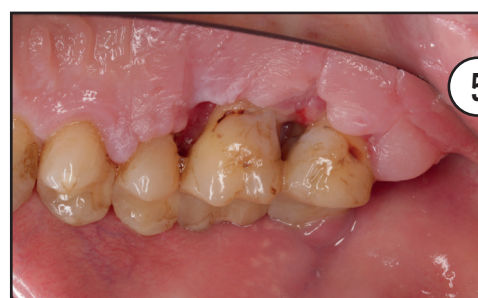
Afbeelding 5. Post-operatief na 1 week. Secundaire wondgenezing interdentiaal 25-26-27.

gen pijnstillers moeten innemen. Er waren geen andere nabezwaren. Bij de post-operatieve controle na één week werden de hechtingen verwijderd. Het wondbeeld zag er onrustig uit (afbeelding 5). De patiënt had het roken niet verminderd en er was sprake van een vertraagde wondgenezing. Aan de patiënt werd geadviseerd de mondspoeling (chloorhexidine 0.12 %) zeker nog een week te gebruiken en voorzichtig te starten met dunne ragers.

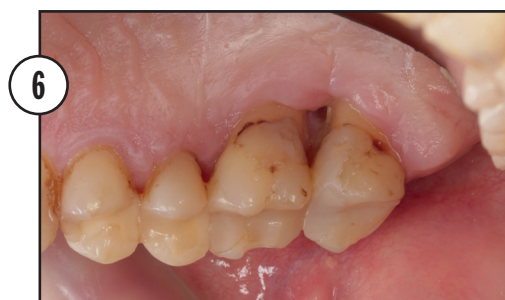
Afbeelding 6. Post-operatief na 3 maanden. De wondgenezing gaat nu goed. Zie de afwezige interdentale papil 26-27.

Drie maanden later (afbeelding 6) zag het wondbeeld er prima uit. Parodontaal werden bij de 26 disto palatinaal en bij de 27 mesio palatinaal pockets gemeten van 7 mm diep met bloeding na sonderen. De furcatie toegankelijkheid distaal van de 26 en mesiaal van de 27 was nog steeds graad II. De prognose van de 26 en de 27 is vanwege de vergevorderde botafbraak (afbeelding 7) in combinatie met de furcatie problematiek en de uitgebreidheid van de restauraties, zeer dubieus.

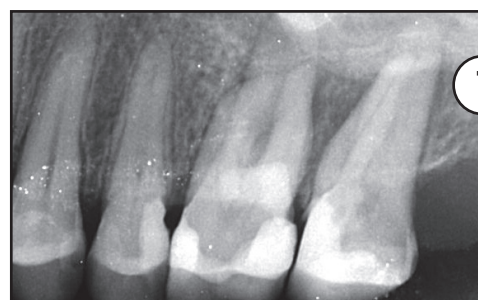
Afbeelding 7. Drie maanden na verwijdering van het botsekwester. De botafbraak tot de apex is zichtbaar.
