# Struisvogel- implantologie

*De aanleiding voor deze bijdrage is een patiënte van 42 jaar die zich bij haar tandarts meldde omdat het tandvlees rondom de kroon op het implantaat 11 zo gevoelig was dat ze er met de tandenborstel niet meer aan kon komen. De tandarts verwees haar naar de implantoloog die een röntgenfoto maakte en haar liet weten dat alles er goed uit zag, verder niets ondernam en haar een vervolgspraak liet maken ter controle.*

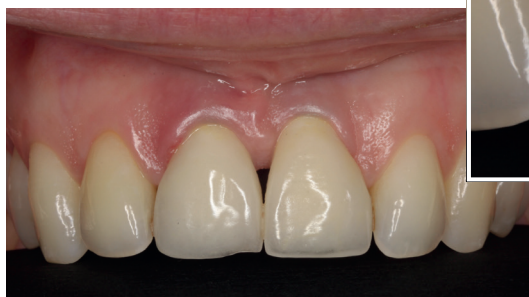
Afbeelding 1: Situatie bovenfront bij intake

**D**e patiënte in kwestie maakte zich echter veel zorgen over haar voortanden en besprak dit met een vriendin die haar naar mij verwees. Zoals afbeelding 1 en 2 laten zien is het tandvlees vooral rondom de kroon op de 11 fors ontstoken. De gingiva is rood gezwollen en bij licht sonderen stroomt het bloed naar boven. De pocketdiepte varieert tussen de 5 en 6 mm. Al met al niet een situatie waarvan je kunt stellen dat alles in orde is. Een situatie die tevens direct ingrijpen vereist om te voorkomen dat er dusdanige schade ontstaat dat de ontsteking zich uitbreidt naar het ruwe schroefdraadoppervlak van het implantaat.

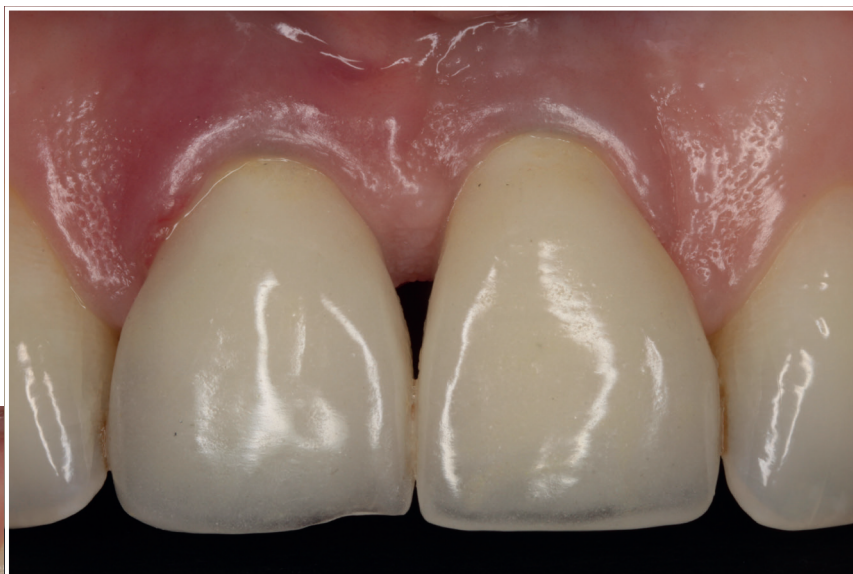
Afbeelding 2: Close-up 11 en 21 bij intake

pasvorm van de suprastructuur te worden beoordeeld, waarbij in deze casus de kroon op de 11 niet helemaal lijkt aan te sluiten op het abutment. De symptomen in combinatie met de röntgenfoto duiden het meest in de richting van peri-implantaire mucositis, wat een reversibele ontsteking van de peri-implantaire mucosa is (gelijkend op gingivitis).

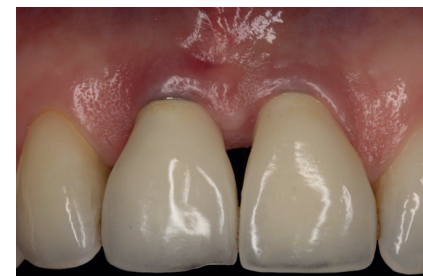
ging voldoende waren afgenomen (pockets  $\leq 3$  mm). Wel schemerde het grijs van het titanium van het tissue-level implantaat van Straumann door de gingiva heen. Met de kennis die we nu hebben was het bij het plaatsen verstandiger geweest om buccaal een botsstituut aan te brengen van een materiaal dat nauwelijks wordt geresorbeerd. Daarmee wordt buccaal meer dikte behouden, wat met een initieel wat hogere investering op de langere termijn toch een mooier esthetisch resultaat geeft.

Afbeelding 6: Situatie bij controle na 4 weken waarbij de zwelling duidelijk is afgenomen en de gingiva enigszins donker kleurt als gevolg van doorschemering van het grijze titanium.

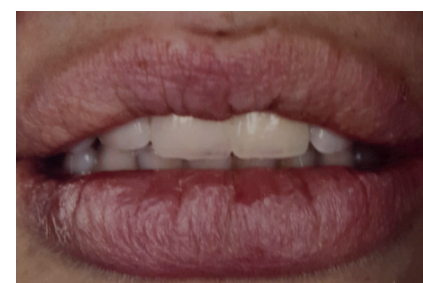
Afbeelding 7: Situatie in 1999

bij het plaatsen van de suprastructuren. Duidelijk is te zien dat in 1999 (afbeelding 7) de incisale rand van de 11 en 21 een natuurlijk verloop heeft in relatie tot de 12 en 22. Op de foto van 2015 (afbeelding 8) is te zien dat er in het front een omgekeerde curve is ontstaan, hoogstwaarschijnlijk door verdere uitgroei van de natuurlijke dentitie. Daarbij zijn de ankylotische implanta-
