Nieuwe richtlijn implantaire nazorg

Niet langer met de handen in het haar

Tekst **Hester Schoolderman en Fridus van der Weijden**

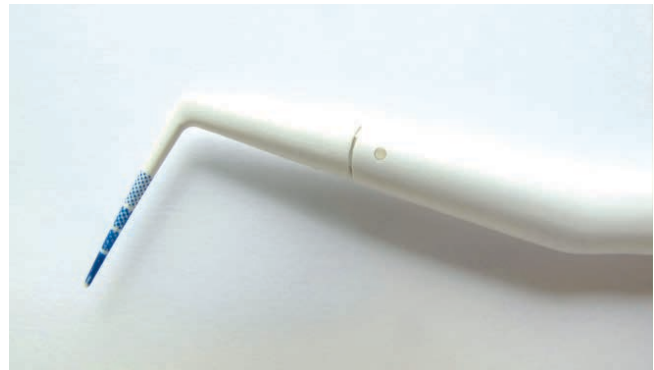
Afbeelding 1: een Hawe Clickprobe®.

een vertekend beeld geeft van de ernst. Om de sondeerdruk goed onder controle te kunnen houden, bestaan er pocketsondes die 'klikken', wanneer de sondeerdruk hoger is dan 0,25 N. (bijvoorbeeld met een Hawe Clickprobe®, zie afbeelding 1).

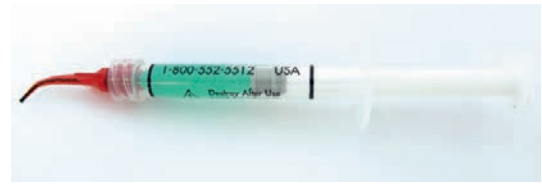
Afbeelding 2: Temrex®-etsgel.

Het zuur kan worden aangebracht met een klein spuitje met een kwastje onder het tandvlees. Ongeveer 1 à 2 minuten laten inwerken en (let op!) heel goed wegspoelen met de air-polisher. Het is handig in de praktijk om een zuur te gebruiken in een gelvorm, dit blijft beter op zijn plaats (bijv. Temrex®-etsgel). Zie afbeelding 2.
